La Chapelle de la Ferme d'Ithe

Chantier de restauration 2005 – 2011

Le Tremblay-sur-Mauldre / Jouars-Pontchartrain

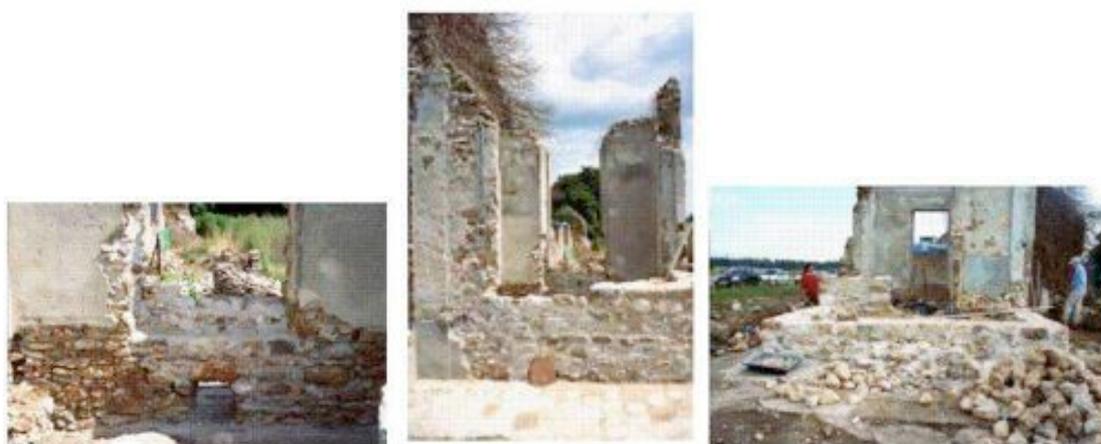
Les travaux réalisés comportent le nettoyage des vestiges, la restauration de la terrasse (socle du perron d'accès) précédant la chapelle, la reprise de deux murs d'allège surmontant deux petits arcs, la reprise des premières assises du mur ouest et de la façade et la reprise de jambages de trois baies.

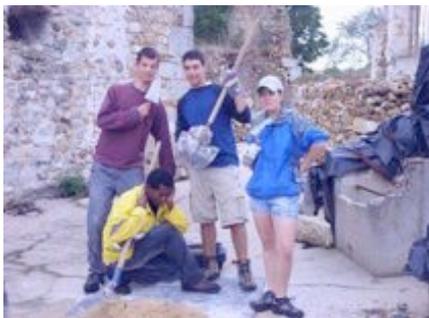
Les travaux de la première équipe ont permis de réaliser le nettoyage du site, la construction du plancher, l'installation de l'échafaudage (pignon nord), l'installation des tréteaux de maçon (toutes façades), d'enlever le lierre de la chapelle, et d'installation des coffrages et des chaises. La deuxième équipe a contribué à la construction des murs d'angle ouest, à la construction du mur nord, au démontage de l'échafaudage, au nettoyage complet du site et bâchage protecteur des constructions réalisées.

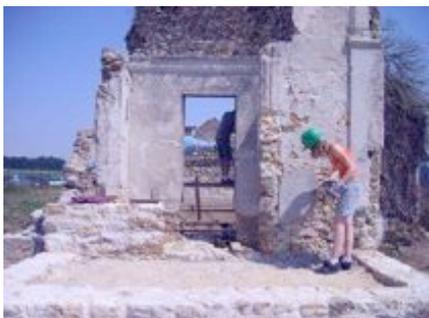
Un long travail de piquetage s'est prolongé tout au long du mois, pour enlever les enduits de ciment et de plâtre, sur les murs extérieurs de la chapelle, ainsi que dans la pièce attenante au pignon nord.

Les jeunes bénévoles ont pu se familiariser avec des techniques comme, la technique de coffrage, de préparation de chaise, d'installation de cordeaux et la construction d'un mur avec la pose de pierre.

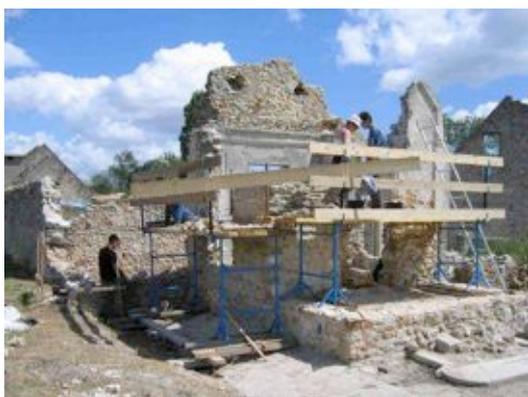
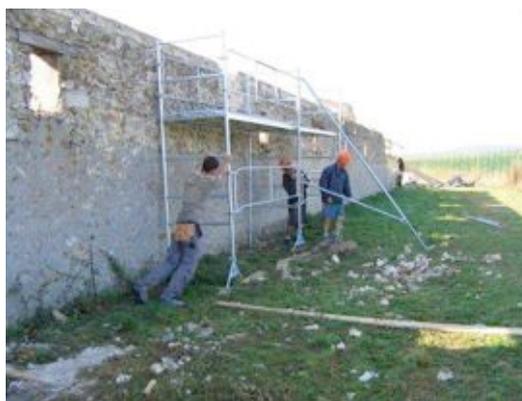
Un échafaudage a été installé pour le travail de stabilisation des hauts de murs. Des tréteaux de maçon avec bastaings ont été installés et sécurisés autour de la chapelle pour la reconstruction des murs.

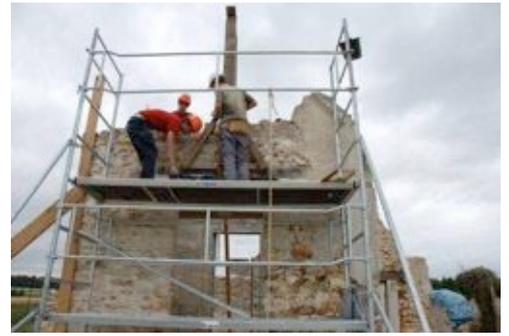
Le programme de la campagne de travaux a été consacré au remontage du pignon Sud et des arases de murs ainsi que la pose du deuxième linteau fenêtre.

La pose des deux poutres qui constitue le linteau a pu être réalisée après avoir reporté les différentes hauteurs à partir de l'autre fenêtre (voir plan de pose du linteau). La construction de deux lits de pierres, au dessus du linteau, a ensuite pu être effectuée et le pignon a été achevé, complété par une arase lisse sur son rampant.

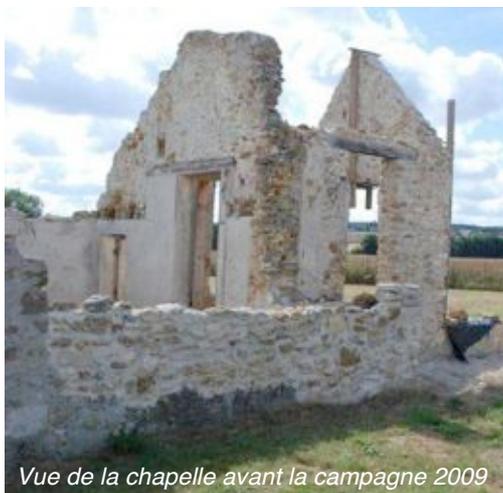
Vue de la chapelle avant la campagne 2009

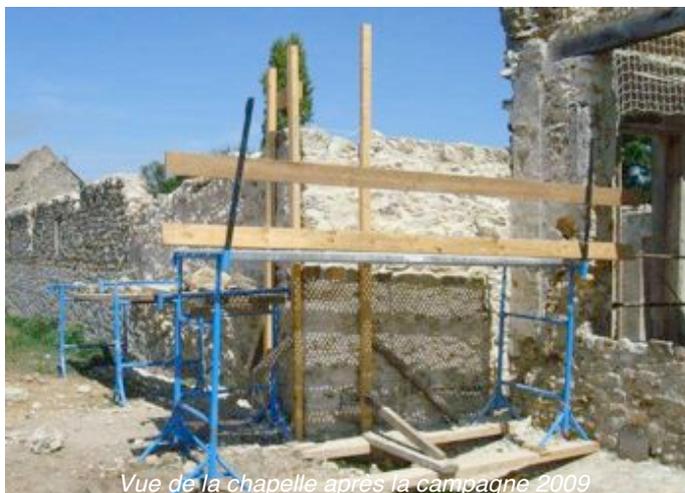
Vue de la chapelle après la campagne 2009

Les objectifs fixés ont été atteints malgré un vol sur le chantier intervenu trois jours avant la fin de la deuxième session. Ce vol a engendré la perte de l'échafaudage en aluminium ainsi que des outils (truelles, marteaux, taloches...). Malgré cela, l'équipe s'est remobilisée et une autre installation a été improvisée avec des tréteaux pour terminer les élévations en cours. Désormais, les murs de façade de la partie laiterie sont terminés. L'angle qui supporte le pignon entre la laiterie et la chapelle est reconstruit.

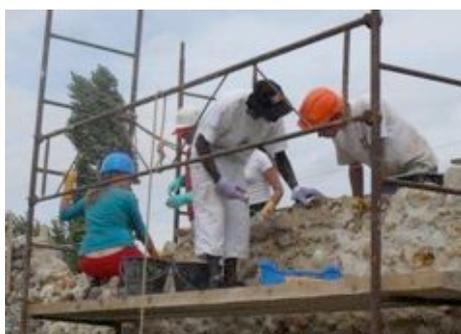
Les travaux réalisés durant cette campagne sont le nettoyage du site, l'installation des échafaudages, la démolition d'une partie du pignon, le relevé de la hauteur du pignon, l'injection d'un coulis de chaux dans les maçonneries affaiblies, la reconstruction du pignon puis le démontage des échafaudages.

Plusieurs techniques ont été mises en œuvre durant cette campagne comme la mise en place des guides et des cordes, l'apprentissage de la technique de la pose de moellons de meulière.

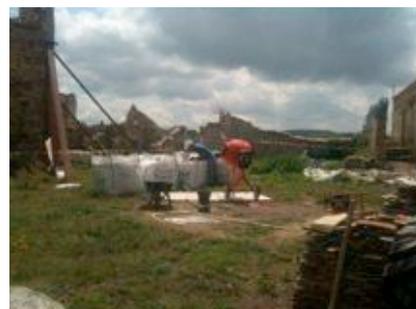
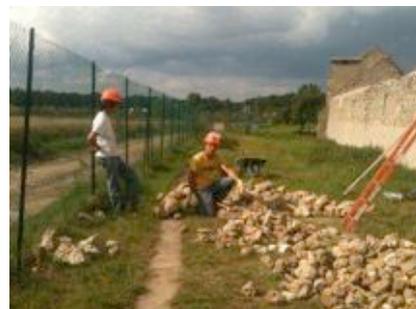
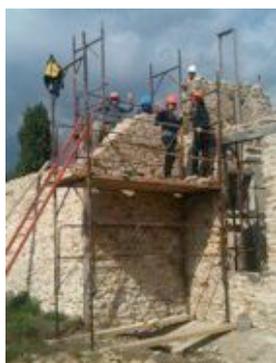
L'objectif de cette année était de terminer le pignon principal de la chapelle cistercienne.

Ce travail demande un bon coup d'œil, beaucoup de patience, du courage et de la force dont les bénévoles ont su faire preuve puisque leur effort a permis l'entière reconstruction du pignon.
